CONSERVAÇÃO E MONITORIZAÇÃO DE ESTRUTURAS PORTUÁRIAS

RICARDO LIMA PEIXOTO

Dissertação submetida para satisfação parcial dos requisitos do grau de
MESTRE EM ENGENHARIA CIVIL — ESPECIALIZAÇÃO EM HIDRÁULICA

JANEIRO DE 2014

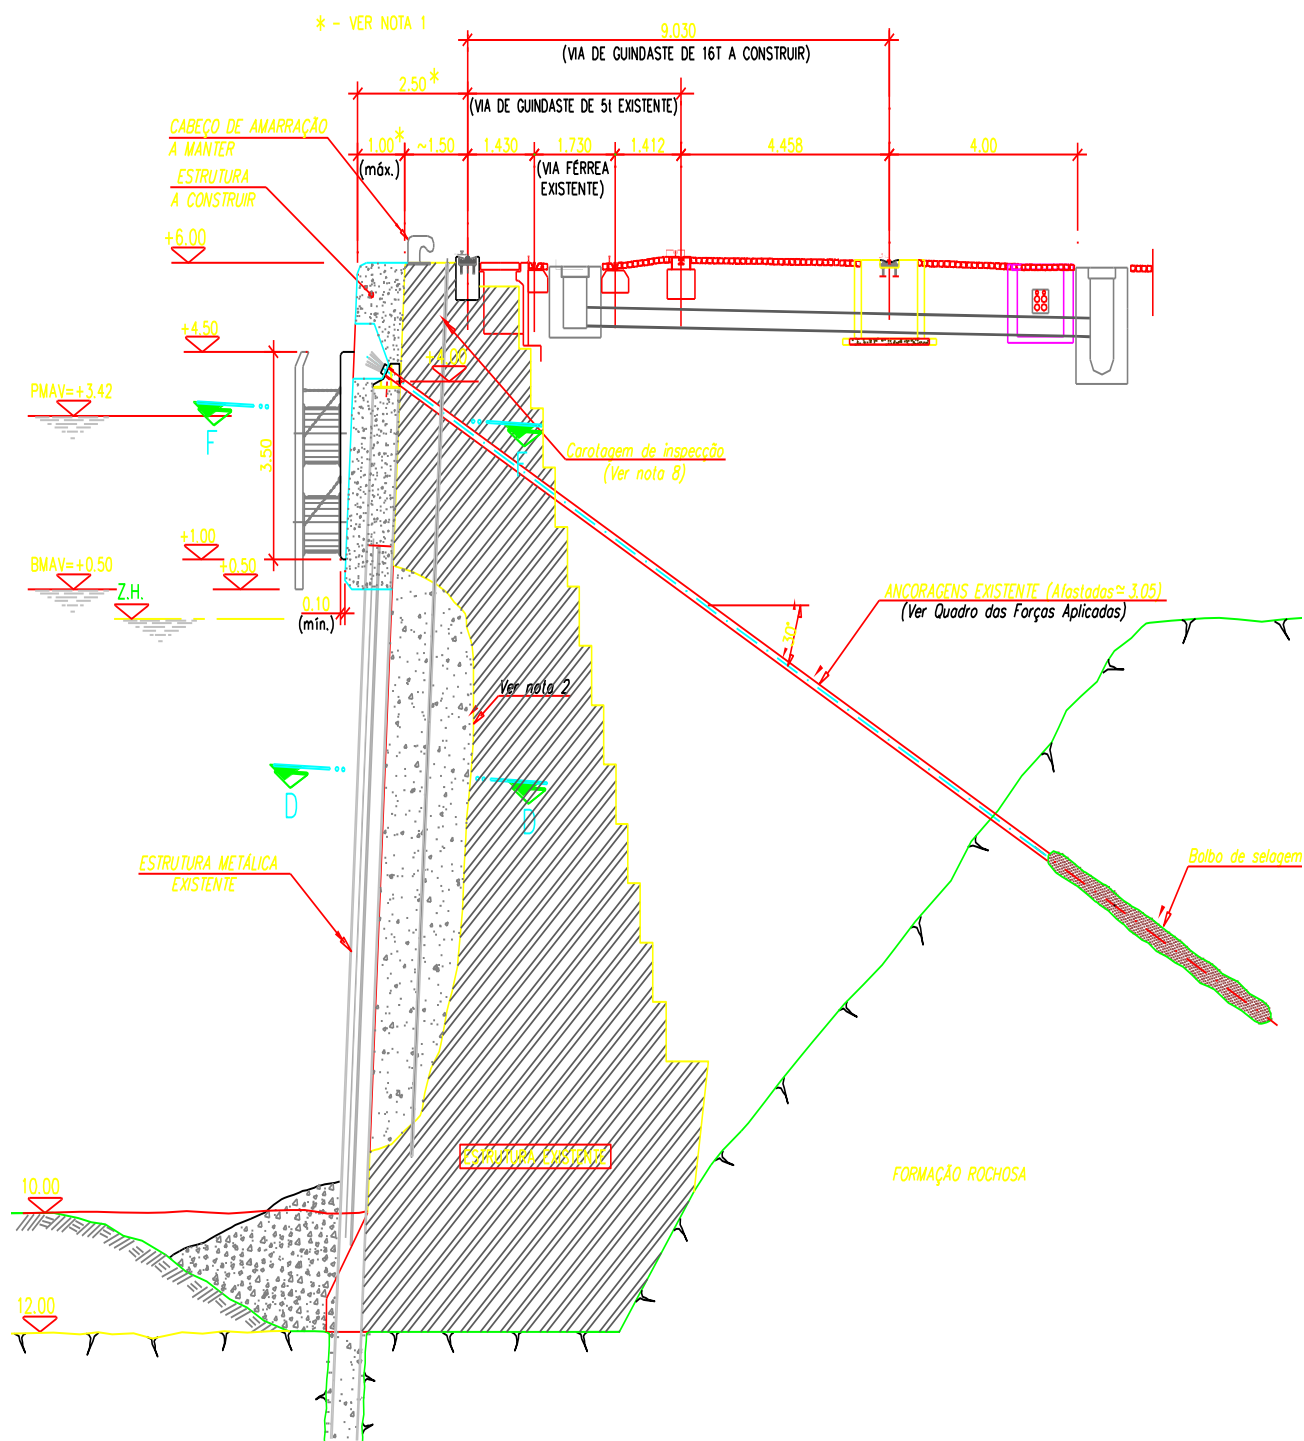
Figura 4.5 – Secção transversal do Cais Sul da Doca Nº1 entre os cabeços 15 e 21

A secção transversal evidenciada na Figura 4.5 corresponde à secção transversal entre os módulos 16 ao 21.

Percebe-se pela Figura 4.5 que a estrutura existente sofreu rombos de elevada magnitude comprometendo a estabilidade da mesma.

A solução adotada consistiu na utilização de estacas prancha cravadas no *bed rock* utilização de ancoragens inclinadas e do tipo definitivo, sendo que as estacas prancha, além de terem uma função estrutural, serviram também como cofragem para o enchimento dos rombos

Para a execução desta obra, foi necessário “entrar” 1 metro para o lado do mar, com se pode perceber com a Figura 4.5.

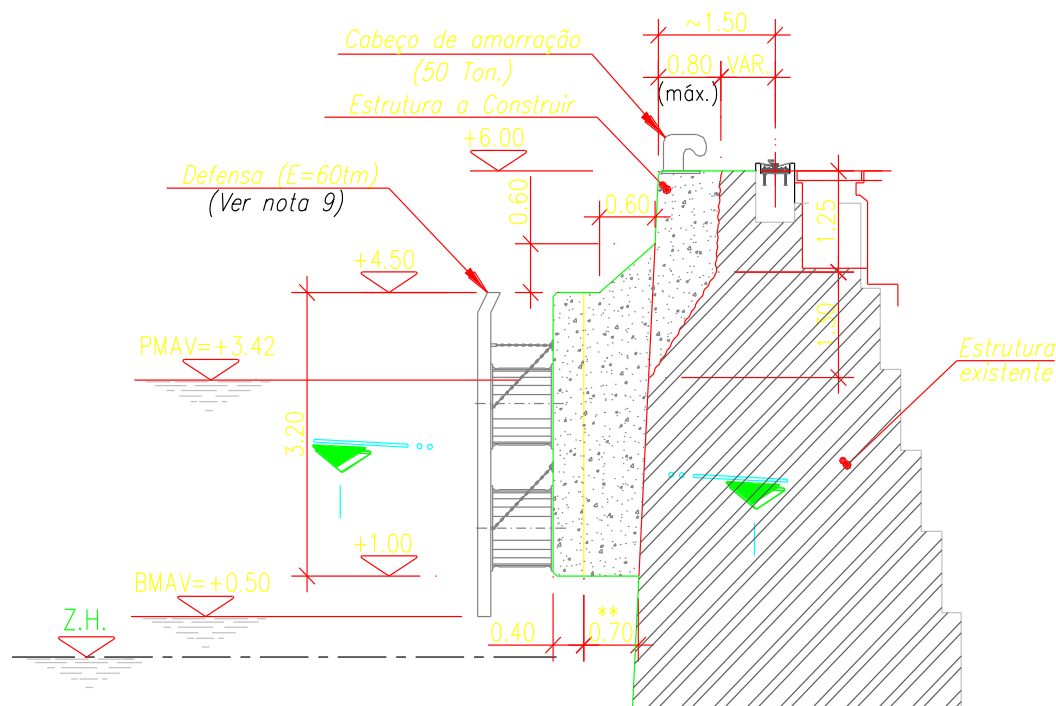
Figura 4.6 – Secção transversal do cabeço 6 ao cabeço 14 e do 21 ao 24 - Pormenor do maciço de apoio à defesa

A solução apresentada na Figura 4.6 encontra-se presente entre os módulos 06 e 14 e entre o 21 e 24, consistiu apenas em criar os maciços de apoio às defensas.

Entre os módulos em que esta solução foi adotada, não havia necessidade de intervenção, no entanto pelo facto das defensas não se poderem encontrar desalinhas, por motivos de facilidade de acostagem, a solução consistiu em apenas realizar os maciços de apoio, que certamente é uma solução menos onerosa do que prolongar o sistema apresentado na Figura 4.5 a todo o desenvolvimento do cais.

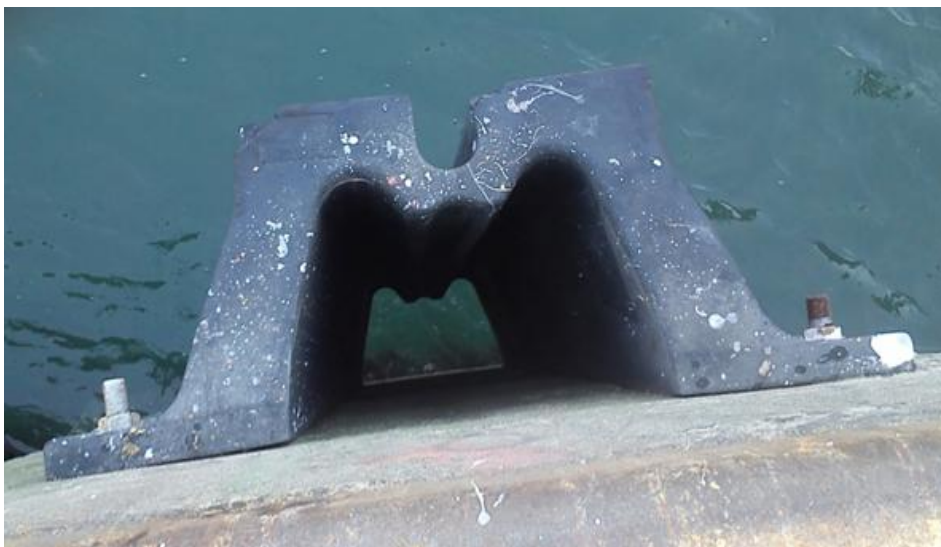
Figura 4.9 – Defesa em arco

As defensas deste tipo encontravam-se em bom estado ao nível da estrutura de borracha, no entanto as conexões apresentavam alguma corrosão e não foi possível na visita a pé perceber se existiam conexões em falta, porém as defensas aparentavam estar bem fixas à face acostável da estrutura.

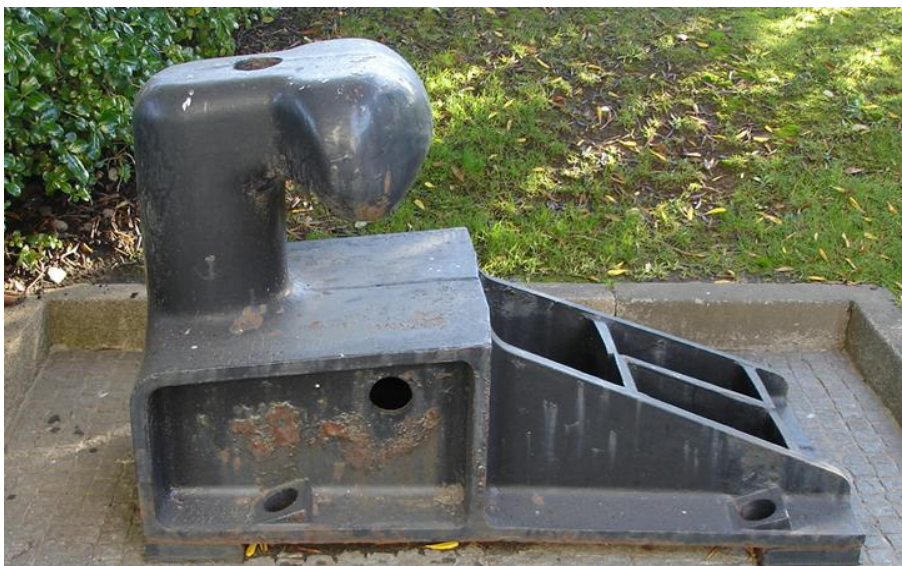
Figura 4.15 – Tipologia dos cabeços de amarração existentes no Cais Sul da Doca Nº1

Os cabeços de amarração presentes no Cais sul da doca nº1 são em ferro fundido dúctil e são betonados à estrutura. Assim, a força transmitida pelos navios aos cabeços de amarração é transmitida à estrutura a partir de quatro ancoragens que são apertadas nos orifícios inferiores, como se pode perceber na Figura 4.15 e pelo betão que envolve a estrutura metálica do cabeço de amarração.

Na parte superior do cabeço pode-se observar também uma abertura, que por vezes era executada para que o interior do cabeço pudesse ser preenchido com betão. Desta forma, a força necessária para partir o cabeço de amarração, devido a um impacto de um navio seria mais elevada. Aparentemente esta seria uma boa ação de manutenção, no entanto os cabeços de amarração são dimensionados para que a uma determinada força de tração, por exemplo 40 toneladas, a estrutura metálica entre em rutura por corte na secção oca., de forma que a segurança do cais não seja posta em causa. Ora, o preenchimento do interior do cabeço com betão aumenta a resistência deste em relação aos impactos, porém aumenta em muito também, o risco de colapso da estrutura, pelo que essa ação não deverá ser executada.

Do que foi possível observar das visitas realizadas, os principais problemas visualizados nos cabeços de amarração prendem-se com a pintura destes. Ao nível da estrutura metálica, alguns apresentavam alguma corrosão mas com importância irrelevante. Neste caso a corrosão observada tem pouca importância, uma vez que os cabeços de amarração são em ferro fundido dúctil, que normalmente é um material que apresenta um bom comportamento em relação a essa reação química.

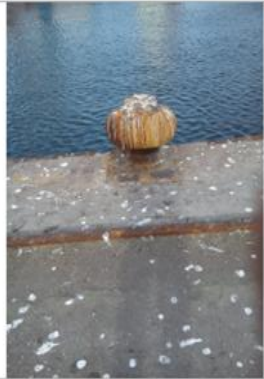
Estado de degradação do elemento: Precisa de intervenção/substituição

Figura 4.16 – Ficha de inspeção 1 – Pintura do cabeço de amarração do módulo 03

Nas Figuras 4.16 e 4.17 é feita a avaliação da pintura do cabeço de amarração do módulo 03.

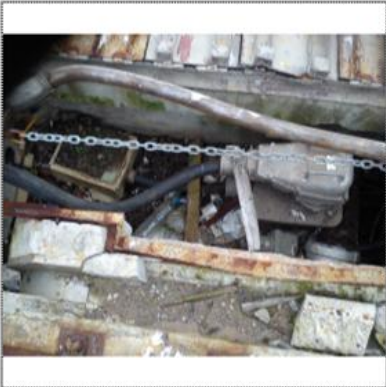
A avaliação da galeria técnica referente ao módulo 16 é apresentada nas Figuras 4.23 e 4.24.

Figura 4.23 – Ficha de inspeção 1 – Interior da Galeria técnica do módulo 16
